DOSSIER DE DIAGNOSTICS TECHNIQUES

Référence : 23532 AN DAOU VEREUR 26.07.24

Bien : **Appartement**
Adresse : **21 rue de la Montaubonnière**
44470 CARQUEFOU
Numéro de lot : **3**

NOTE DE SYNTHÈSE DES CONCLUSIONS

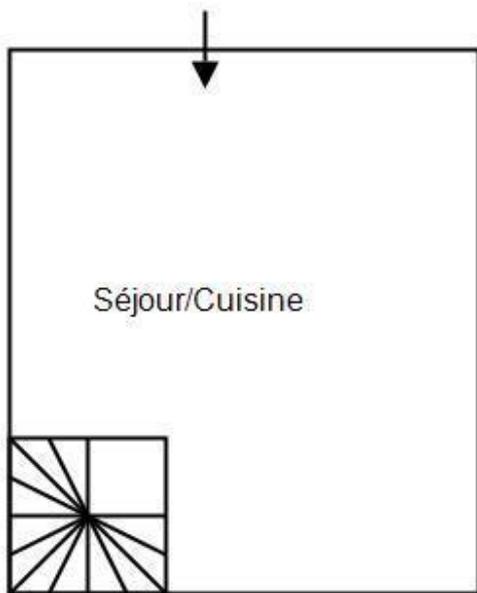
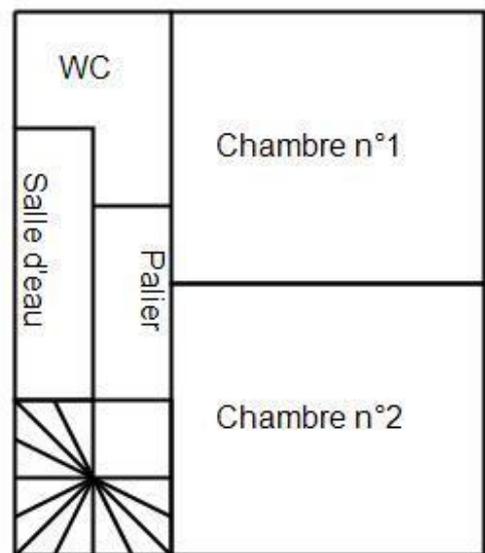
Croquis N°1

RDC

1er étage

Croquis de repérage (sans échelle)

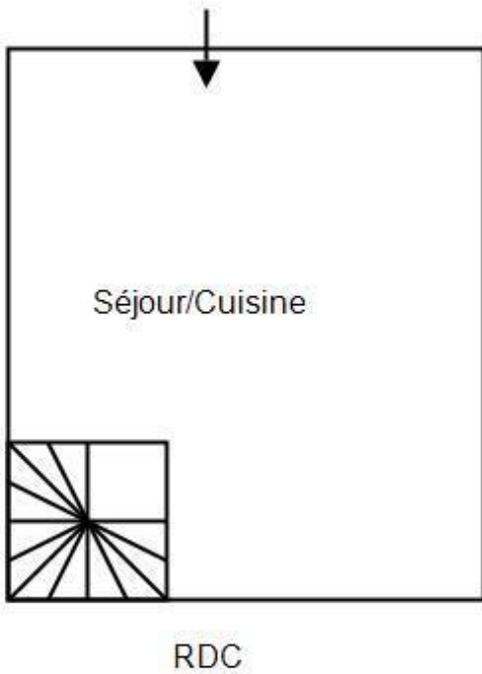
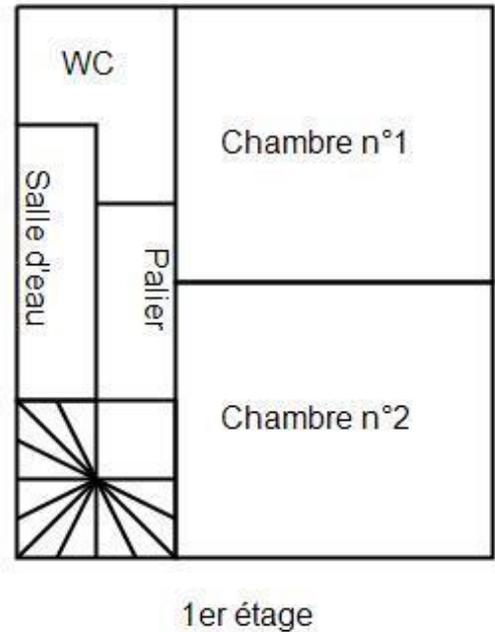
PLANCHE DE REPERAGE USUEL

N° dossier :	23532 AN DAOU VEREUR 26.07.24			Adresse de l'immeuble :	21 rue de la Montaubonnière 44470 CARQUEFOU
N° planche :	1/1	Version :	0		
Origine du plan :	Cabinet de diagnostics			Bâtiment – Niveau :	Croquis N°1

Croquis de repérage (sans échelle)

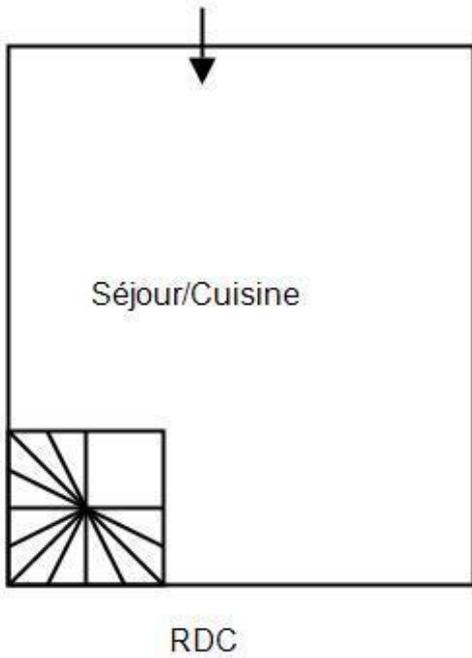
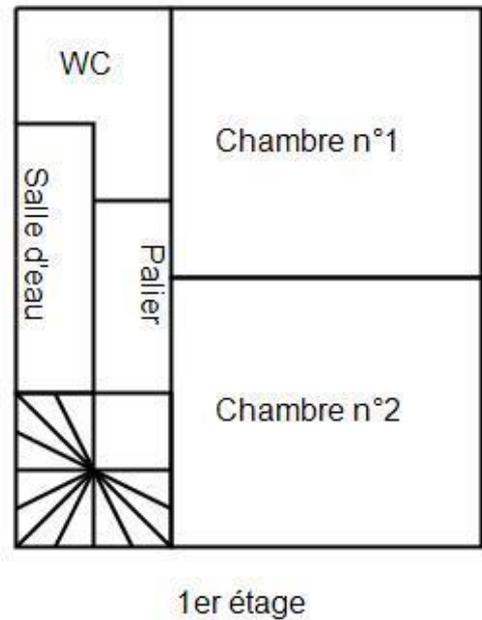
Croquis N°1

Croquis de repérage (sans échelle)

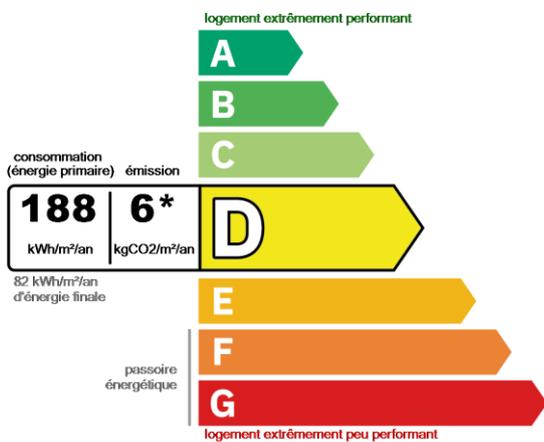
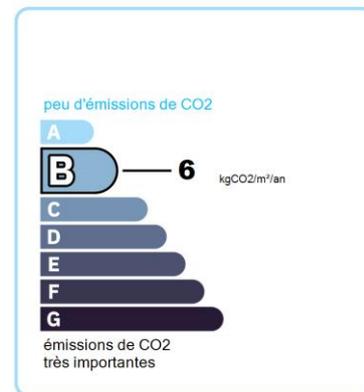
Performance énergétique et climatique

Le niveau de consommation énergétique dépend de l'isolation du logement et de la performance des équipements. Pour l'améliorer, voir pages 5 à 6

Ce logement émet 328 kg de CO₂ par an, soit l'équivalent de 1702 km parcourus en voiture. Le niveau d'émissions dépend principalement des types d'énergies utilisées (bois, électricité, gaz, fioul, etc.)
